LAVORI DI MANUTENZIONE STRAORDINARIA PER LA MESSA IN SICUREZZA ED ADEGUAMENTO ANTINCENDIO  
CONVITTO NAZIONALE REGINA MARGHERITA DI ANAGNI.  
CUP I85H20000250001 - CIG A003E51DA4

### PROGETTO ESECUTIVO

Relazioni tecniche e specialistiche:  
Relazione generale

# RS-01

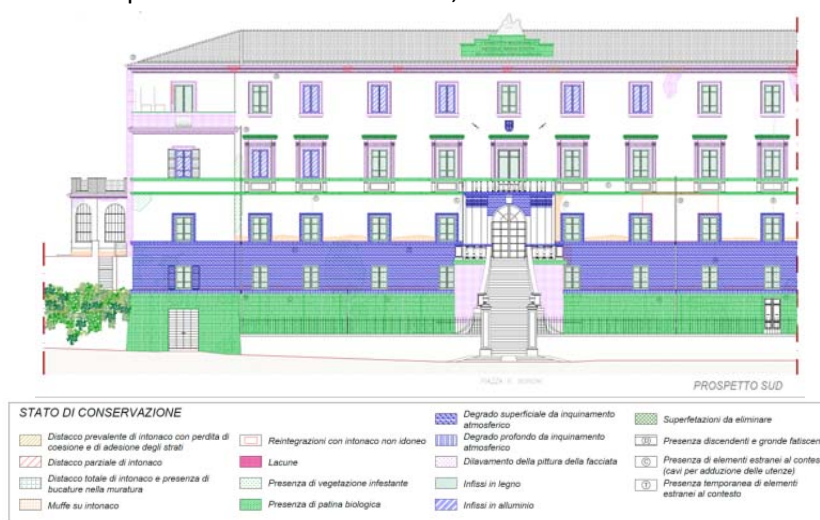
Stessa situazione per il rivestimento di travertino che contraddistingue al piano terra/rialzato l'imponente portale d'ingresso, anch'esso connotato dalla presenza della patina biologica, della vegetazione infestante (seppur sporadica) e soprattutto della patina dovuta allo smog; stesso dicasi per la fascia marcapiano sempre di travertino.

Ai piani primo e secondo, l'intonaco presenta un particolare degrado nelle fasce superiori dei marcapiani, in corrispondenza delle cornici delle aperture e della cornicione sotto gronda, le cui mensole sono degradate a causa dal dilavamento dovuto alle acque meteoriche, dalle efflorescenze e sub-fluorescenze di sali provenienti dalle infiltrazioni provenienti dalla lattoneria, in mediocre stato di conservazione.

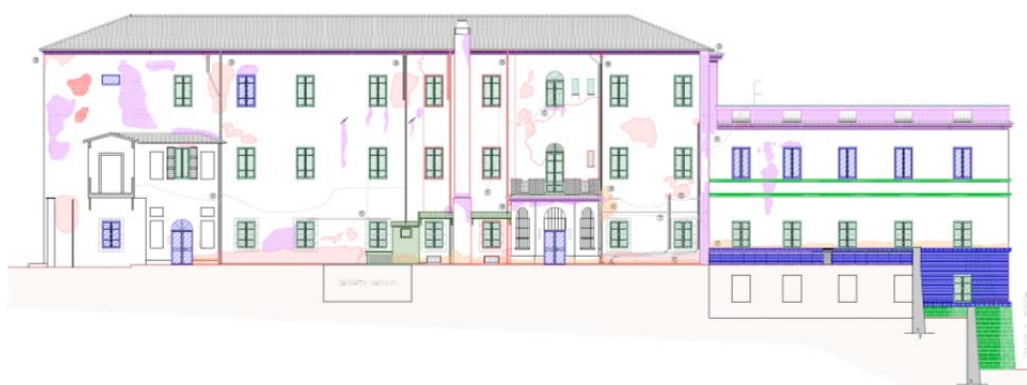
### Prospetto ovest

La facciata ovest è interamente intonacata e tinteggiata a calce. Essa presenta generalizzati distacchi, muffe e soprattutto lacune causate dall'evidente presenza di umidità di risalita in corrispondenza degli attacchi a terra e dalle recenti riprese nell'intonaco non eseguite a perfetta regola d'arte. Analoga situazione si riscontra per il cornicione che presenta dilavamento della pittura e sporadici distacchi in corrispondenza dei discendenti in mediocre stato di conservazione. Il degrado della facciata è accentuato dalla presenza di tubazioni esterne degli impianti idrico sanitari che dovranno essere rimosse e integrate nella muratura (vedi elaborato **R-06**).

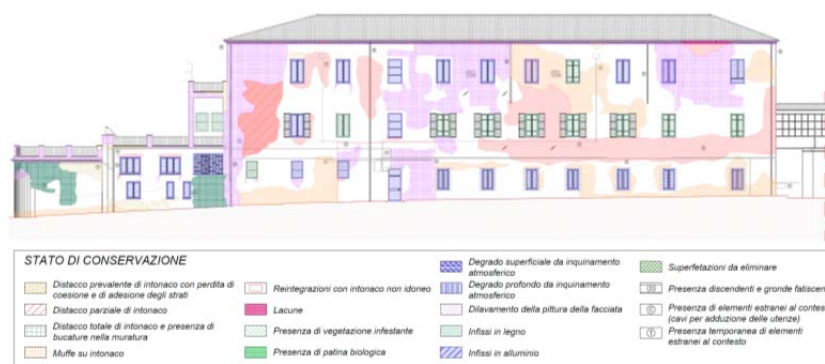
### Prospetto nord

Il prospetto nord posto sul retro del fabbricato, intonacato e tingeggiato a calce, presenta un evidente e diffuso stato di degrado testimoniato dalle lacune del rivestimento e dal dilavamento della pittura. Particolarmente degradato si presenta il cornicione sottogronda esposto al dilavamento delle acque di pioggia causato dalle perdite della lattoneria, in più punti ammalorata. Il prospetto si compone di due parti: la prima più consistente del fabbricato principale e la seconda della palestra più contenuta, che versa in condizioni di conservazioni peggiori dovute alla diffusa presenza di distacchi dell'intonaco e lacune nella muratura portante (vedi elaborato **R-06**).

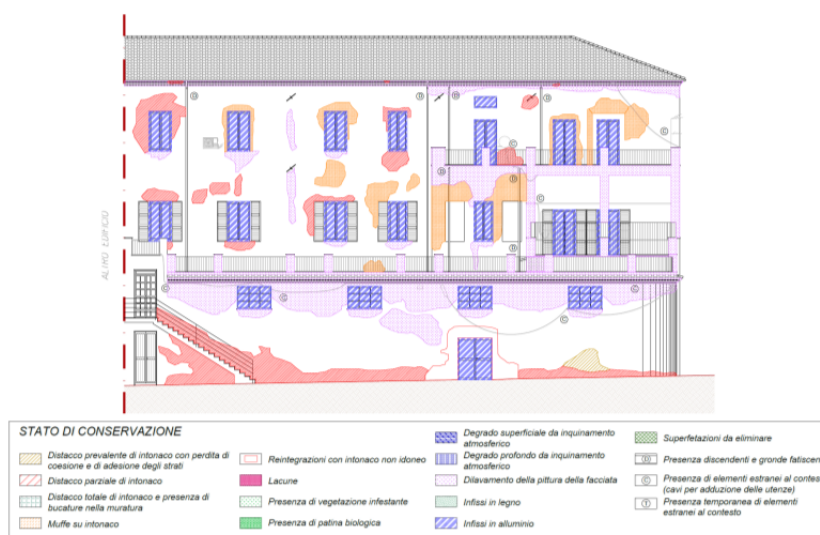
### Prospetto est

Anche per il prospetto est, come per quello nord, lo stato di degrado dell'intonaco è evidente; diversi sono i distacchi parziali e il dilavamento della pittura di facciata. Anche su questo prospetto si "sovrappongono" visivamente due corpi di fabbrica: quello più basso della palestra antistante quello della struttura originaria del Convitto. Su questo prospetto s'inserisce anche il corpo di fabbrica annesso all'adiacente chiesa di San Giacomo, che non è oggetto del presente intervento (vedi elaborato **R-06**).
